PREVENÇÃO E CONTROLE CONTRA INCÊNDIO E PÂNICO NO HOSPITAL BADIM: ANÁLISE DAS CAUSAS E SOLUÇÕES

3. INCÊNDIO NO HOSPITAL BADIM

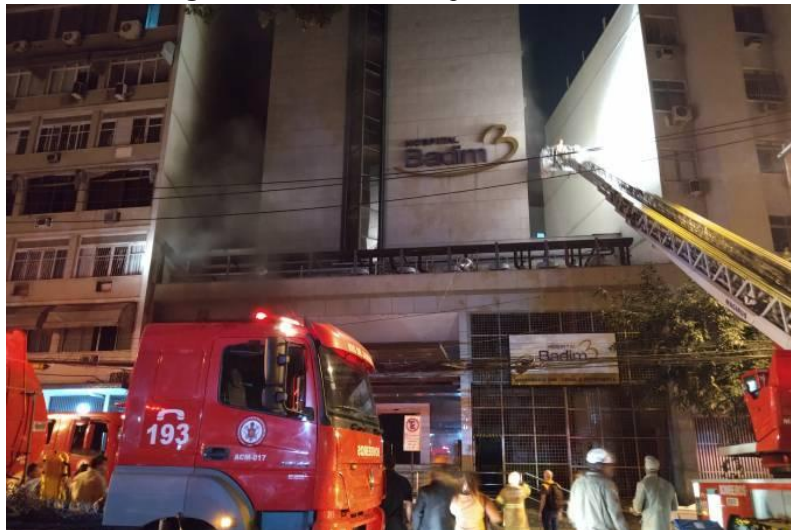
Figura 1: Incêndio no Hospital Badim do RJ

Segundo a assessoria do CBMERJ informou que, após mais de quatro horas, o incêndio no Hospital Badim, na zona norte do RJ, foi controlado. Equipes dos quartéis de Vila Isabel, Tijuca, Méier, Central, com apoio do Grupamento de Busca e Salvamento (GBS-Barra) e do Grupamento Técnico de Suprimento de Água para Incêndio, atuaram, desde o início da noite do dia (12) doze de setembro, no combate às chamas que atingiram o hospital (Figura 1) (AGÊNCIA BRASIL, 2019)

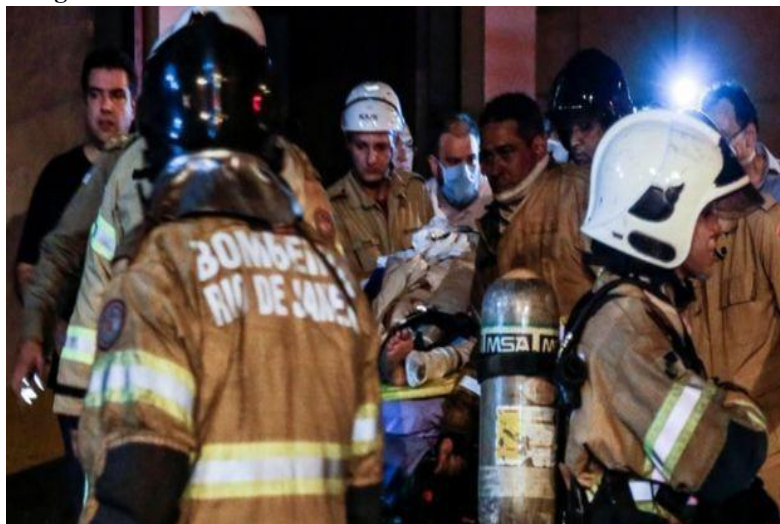
Figura 2: Bombeiros controlaram as chamas em cerca de duas horas

Trabalhos se concentraram no subsolo, onde ficavam os geradores de energia. Perícia na manhã do sábado, dia 14/09/2019, durou cerca de duas horas (Figura 2). Inspeção só foi possível após água ter sido retirada do subsolo do prédio. Os agentes recolheram peças do equipamento (RODRIGUES, 2019).

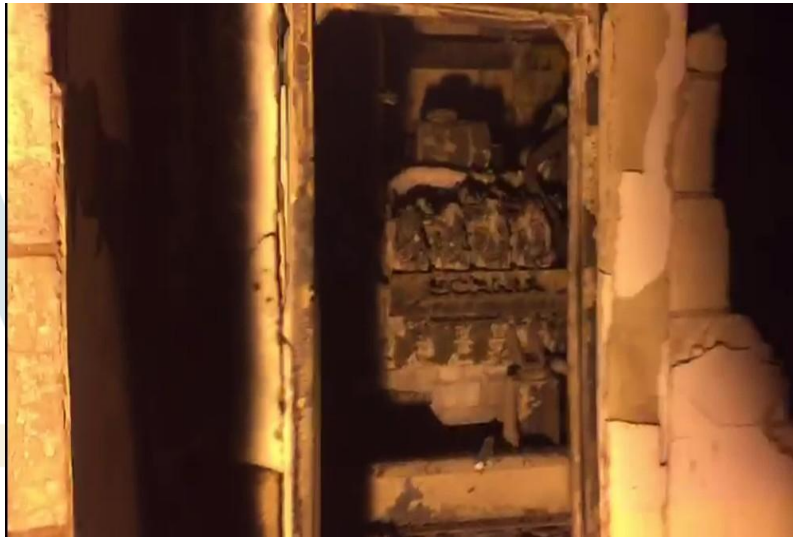
Figura 3: Gerador do Hospital do Badim no subsolo da unidade de saúde

Segundo os peritos, a empresa responsável pela manutenção dos geradores iria analisar uma peça específica do equipamento. A peça foi levada ao laboratório do Instituto de Criminalística Carlos Éboli, da Polícia Civil (Figura 3) (RODRIGUES, 2019).

A Perícia se concentrou no subsolo do Hospital Badim, porque era o local onde estava o gerador apontado como foco inicial do incêndio, a partir da análise de câmeras de segurança. "Foi terminada a perícia, mas vamos preservar o gerador porque temos que retirar uma peça para fazer o teste de bancada e somente (será possível) com a ajuda da empresa que faz a manutenção, que tem as ferramentas adequadas", disse o delegado titular da 18ª Delegacia de Polícia, Roberto Ramos, que conduziu as investigações (ESTADÃO CONTEÚDO, 2019).

Segundo oficiais responsáveis pelo caso do hospital, o incêndio se iniciou no grupo Motogerador da edificação, depois de um curto-circuito que deu início ao incêndio. O gerador por ser um risco específico tem sua própria nota técnica e suas medidas de segurança que precisam ser seguidas (IG ÚLTIMO SEGUNDO, 2019).

O gerador do hospital se localizava em seu subsolo, segundo a Norma - NT 3-03, Motogeradores de energia em edificações a áreas de risco, geradores abrigados no interior da edificação precisam estar em uma sala apropriada para comportá-los, dotada de paredes corta fogo com resistência de 240 minutos; possuir acesso através de PCF (porta corta fogo), também com TRRF, Tempo requerido de resistência ao fogo, de 240 minutos, instalações elétricas a prova de explosão e dentro de eletrodutos; ventilação forçada ou natural com no mínimo 1/6 da área do piso, além de placas de sinalização com os dizeres “PROIBIDO FUMAR”, “PERIGO”. As salas de Motogeradores podem acondicionar mais de um gerador, contanto que o armazenamento de líquidos nos tanques de uso diário não ultrapasse 1500L, quanto a localização, deverão estar localizadas em subsolos, pavimento semi-enterrado, térreo, garagem elevada ou no pavimento técnico (CBMERJ, 2019).

O gerador por ser cabinado, possui estoque de diesel acoplado ao seu corpo, portanto deve seguir os parâmetros de afastamento. A norma orienta que o costado do tanque esteja no mínimo a 1 m da parede resistente ao fogo, por conter armazenamento de combustível o gerador deve ser dotado de dique para contenção do líquido inflamável caso ocorra algum tipo de vazamento. O dique deve compreender o volume total do armazenamento do

combustível mais 10% da capacidade do tanque. Além dessa medida de proteção deve ser previsto um extintor PQS de capacidade mínima 20B. Quando o armazenamento for superior a 250 Litros a sala de armazenamento do gerador deve ser dotada de LGE (líquido gerador de espuma), e o mesmo deve atender a mesma vazão do sistema de hidrantes (CBMERJ, 2019).
